Tätigkeitsbericht

über die Jahre 2014 bis 2015

NÖ Bedienstetenschutz-Kommission

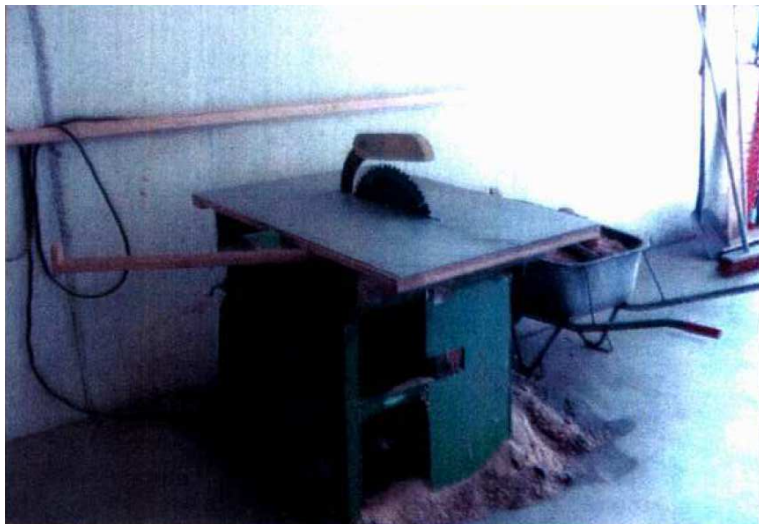
Die Eigenbau-Kreissäge der Straßenmeisterei Raabs an der Thaya verfügt über ein Schälblatt, mit welchem Holzleitplöcke nachgebessert werden können. Diese Maschine entsprach weder der Arbeitsmittelverordnung - AM-VO, BGBl. II Nr. 164/2000, i.d.g.F., (z.B. kein Not-Aus-Schalter) noch der Grenzwertverordnung 2011 (Pflicht zur Absaugung).

„Eigenbau-Maschinen“ sind zudem vor dem Inverkehrbringen (vor deren Inbetriebnahme) einem Konformitätsbewertungsverfahren zu unterziehen.

Eigenbau -Kreissäge

Die NÖ Bedienstetenschutz-Kommission hat die sofortige Außerbetriebnahme dieser Maschine empfohlen!

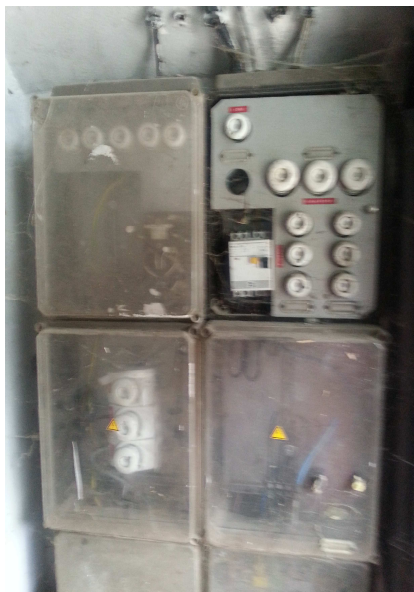
In der Landwirtschaftlichen Fachschule in Obersiebenbrunn wurden 74 Mängel festgestellt, die teilweise bereits bei der letzten Überprüfung 2011 vorhanden waren. Bei dem veralteten, unversperrten Sicherungskasten fehlen u.a. Abdeckungen von Strom führenden Teilen. Da der Sicherungskasten nicht der Elektroschutzverordnung 2012 – ESV 2012, BGBl. II Nr. 33/2012, i.d.g.F., entspricht, hat die NÖ Bedienstetenschutz-Kommission empfohlen, diesen dringend entsprechend dem Stand der Technik erneuern zu lassen. Bis zur Erneuerung waren die Strom führenden Teile entsprechend abzudecken und gegen Zugriff zu sichern.

Sicherungskasten

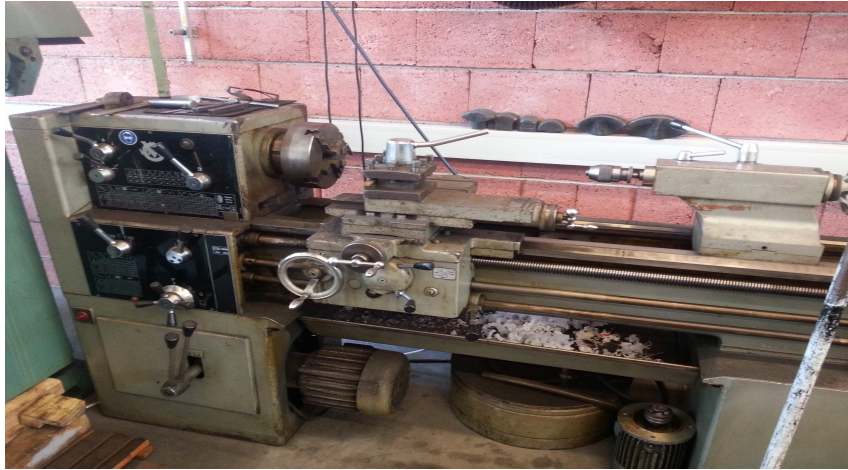
Bei einigen veralteten aber noch verwendeten Maschinen (z.B eine Drehbank in der Landesberufsschule Mistelbach) fehlen die notwendigen Sicherheitsvorkehrungen entsprechend der Maschinen-Sicherheitsverordnung 2010, BGBl. II Nr. 282/2008 (z.B. ein Not-Aus-Schalter, Abdeckung beim Spannfutter). Diese Mängel waren umgehend zu beheben.

Drehbank

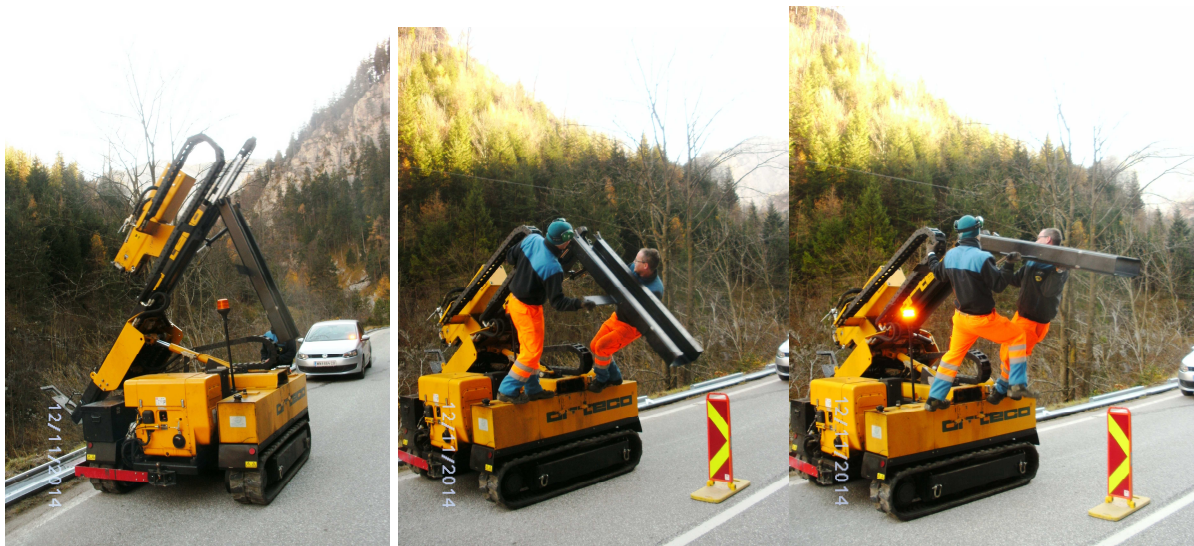
Leitschieneramme

Die **Leitschieneramme** der Marke ORTECO hat einen einklappbaren Führungsarm, der bei Inbetriebnahme händisch aufgerichtet und fixiert werden muss. Dafür sind zwei Personen erforderlich, die auf dem Gerät selbst - ohne festen Standplatz - stehen müssen. Der betriebsseits vorgesehene Hydraulikstempel war funktionsuntüchtig und außer Betrieb gesetzt. Eine Wiederinstandsetzung oder Herstellung eines entsprechenden technischen Ersatzes war daher aus sicherheitstechnischen Aspekten erforderlich. Die Behebung dieses Mangels wurde von der Dienststelle zugesagt und wie aus den folgenden Bildern ersichtlich durchgeführt. Der Arm wird jetzt mit zwei neu eingebauten Hydraulikzylindern mit Schlauchbruchsicherung hydraulisch angehoben und heruntergelassen.

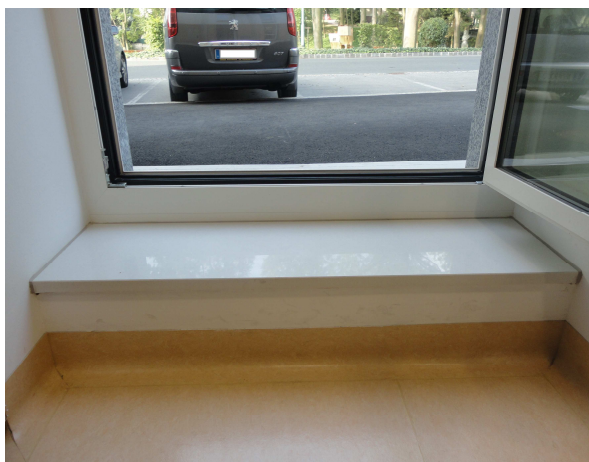
In der Bezirkshauptmannschaft Horn führt der Fluchtweg für die Bediensteten des Bürgerbüros über ein balkontürähnliches Fensterelement direkt ins Freie auf den Gehsteig der Frauenhofnerstraße. Dieses Element reicht nicht bis zur Fußbodenkante sondern ist auf einem Mauersockel mit einer Höhe - innen von 23,5 cm und außen von 24 cm aufgesetzt (eine Einzelstufe darf dagegen maximal 18 cm hoch sein) und hat noch zusätzlich den bodenseitigen Fensterrahmen als Stolperstufe (ca. 8 cm).

Die Mängel wurden mit den zuständigen Dienststellen besprochen und den gesetzlichen Bestimmungen entsprechend beseitigt. Im Außenbereich des Fluchtweges wurde eine Gitterrosttreppe und im Inneren wurde eine Holztreppe montiert und der Lamellenvorhang im Bereich des Fluchtweges entfernt.

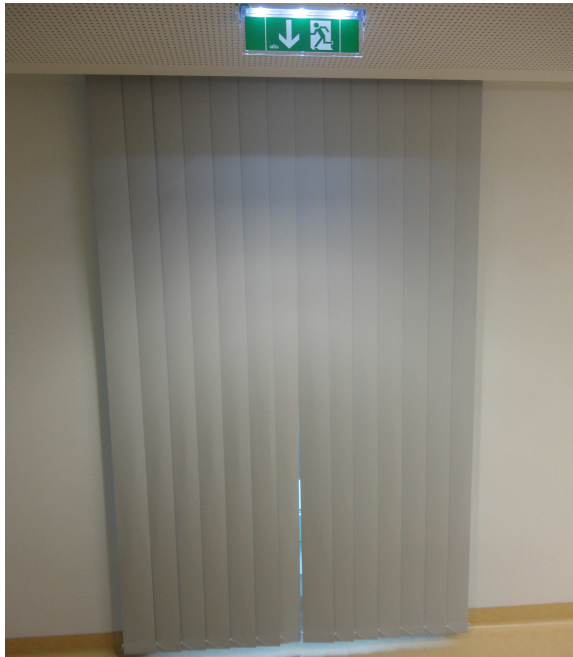
Des Weiteren muss der Verkehrsweg zu Fluchtwegen und Notausgängen freigehalten werden um jederzeit benutzt werden zu können. Dies ist im Fall der

Verwendung der Vertikal-Lamellen, die den gesamten Bereich der Fenster und des Notausganges im Bürgerbüro verdunkeln und somit auch den Notausgang unpassierbar machen, nicht gegeben.
