# Tätigkeitsbericht

über die Jahre 2016 bis 2018

NÖ Bedienstetenschutz-Kommission

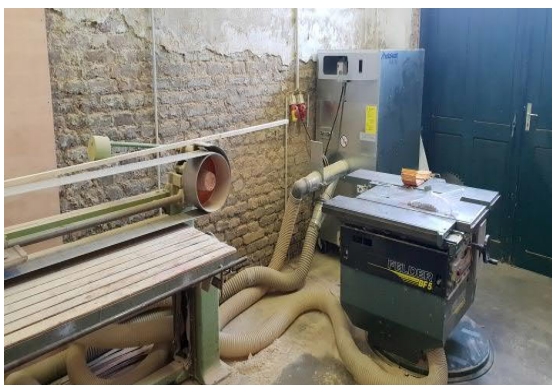
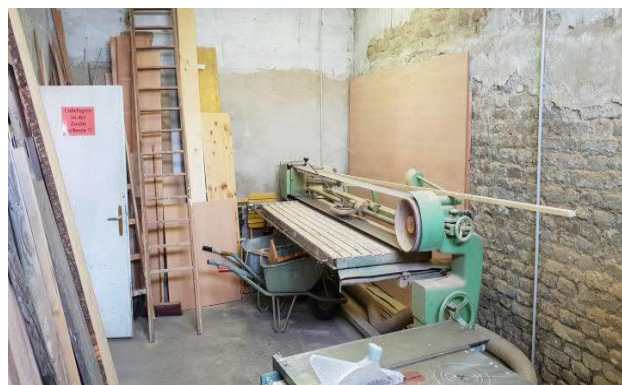
Die Tischlerei in der Landwirtschaftlichen Fachschule Tullnerbach entspricht nicht der Arbeitsstättenverordnung (AStV), der Grenzwertverordnung 2018 (GKV) und der Verordnung explosionsfähiger Atmosphären (VEXAT). In dieser Tischlerei fehlt auch eine entsprechende Beheizungsmöglichkeit.

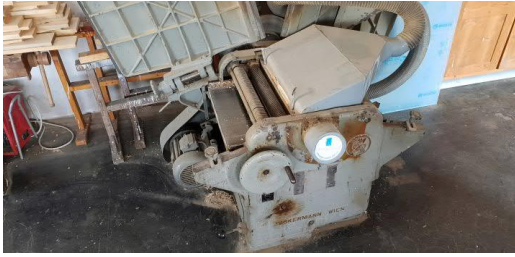
Im Nebenraum dieser Tischlerei befindet sich eine kombinierte Hobelmaschine. Die Späne und Abfälle werden direkt auf den Dachboden ohne geeignete und zulässige Einhausung abgesaugt.

Kombinierte Hobelmaschine

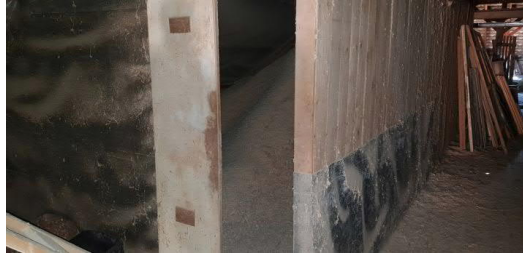
Die „Einhausung“ am Dachboden

Neben der unzulässigen Einhausung befinden sich weitere Lagerungen, die ein zusätzliches Risiko (erhöhte Brandlast) darstellen.

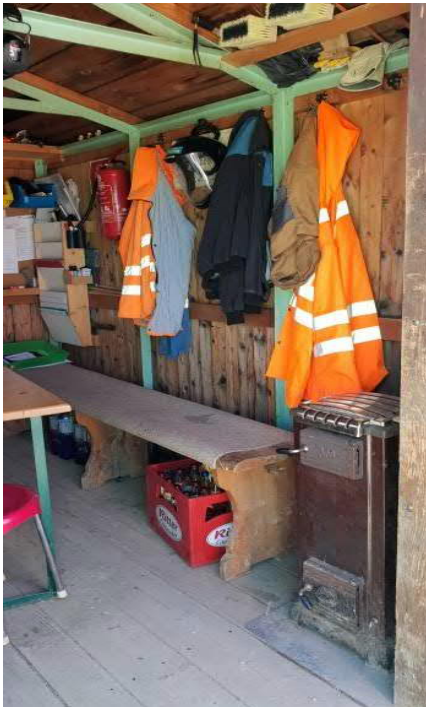
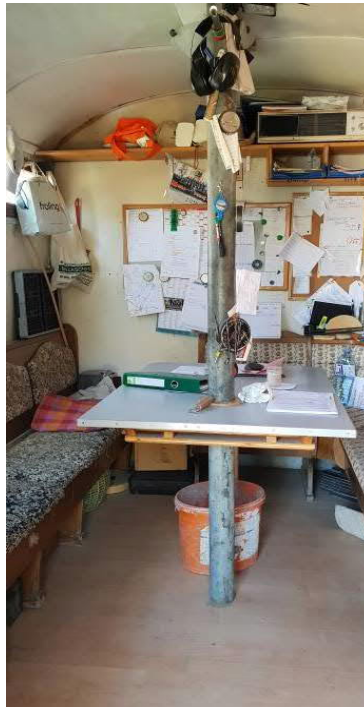
Die beiden überprüften Mannschaftscontainer der Straßenmeisterei Ottenschlag entsprechen nicht mehr dem Stand der Technik. Das Raumangebot bietet maximal Platz für 6 Personen. Auf dieser Baustelle, die über einen Zeitraum von ca. 3 Monaten bestand, waren zwischen 5 bis 9 Mitarbeiter tätig. Eine witterungsbedingte Nutzung durch alle auf der Baustelle befindlichen Mitarbeiter war daher nicht möglich. Zusätzlich wurden offene Stromkabel und Schimmelbildungen festgestellt.

Zu kleine und nicht mehr dem Stand der Technik entsprechende Mannschaftscontainer der Straßenmeisterei Ottenschlag

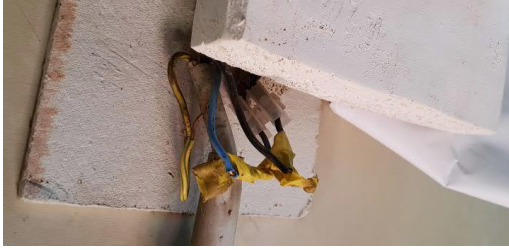
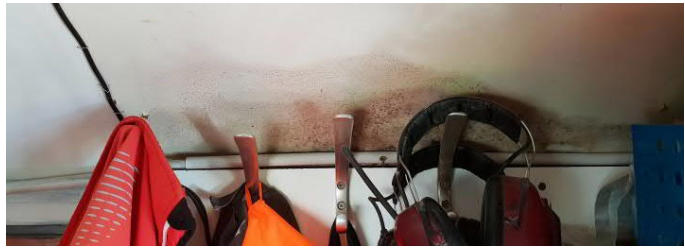
offene Kabelauslässe und Schimmelbefall im Mannschaftscontainer

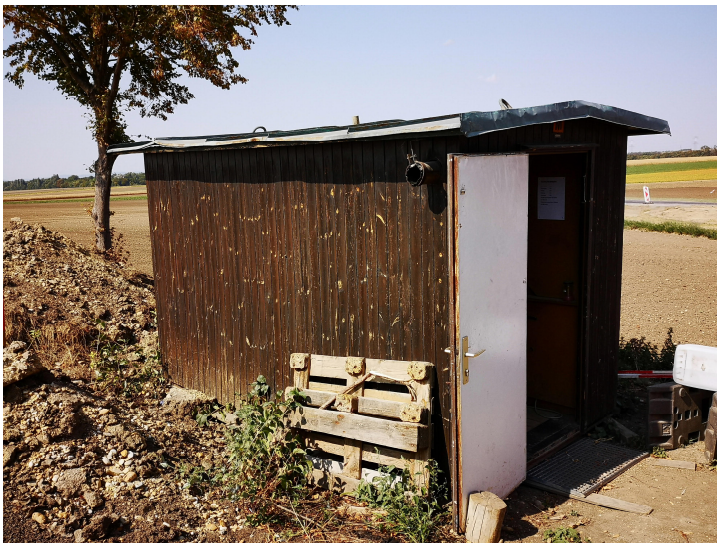
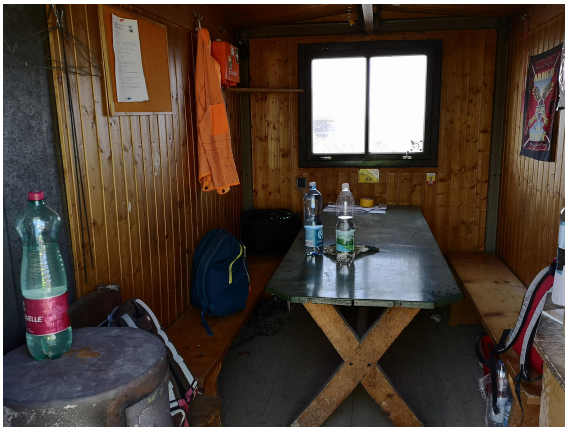
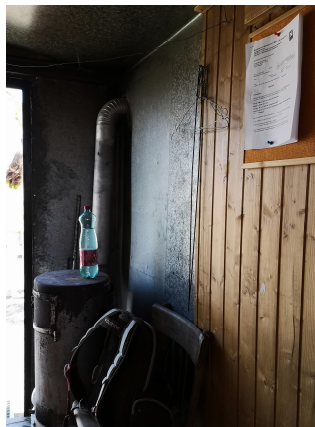
Die Mannschaftshütte entspricht nicht mehr den aktuellen Standards und Anforderungen. Die Baustelle befindet sich weit außerhalb des verbauten Gebietes auf einer stark befahrenen Straße. Der Verkehr wird über einen Teil des Baustellenbereiches geführt, wodurch eine extreme Staubbelastung besteht. Bei Temperaturen über 30 Grad gibt es keine weitere Beschattungsmöglichkeit. Weiters war kein Stromanschluss vorhanden und es bestand auch keine zusätzliche Kühlmöglichkeit für Getränke oder mitgebrachte Speisen.

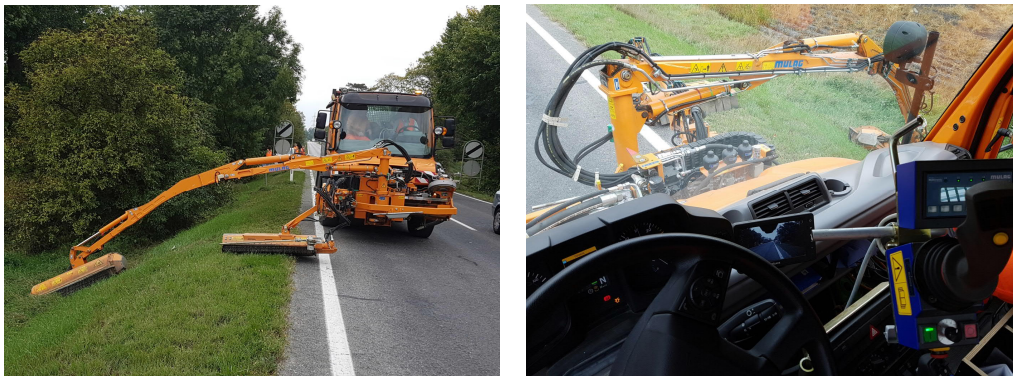
Die Sitzposition beim Betrieb beider Mäher (Randstreifen und Böschung) ist bei Alleinefahrt schlecht. Der Blick muss ständig auf den Böschungsmäher gerichtet bleiben um etwaigen Hindernissen ausweichen zu können. Dies erfordert eine vorgebeugte verdrehte Haltung des gesamten Oberkörpers besonders von Kopf, Nacken und Hals was bei täglicher Mähtätigkeit während der Saison zu Verspannungen führt und Kopfweh, Schwindel, etc. zur Folge haben kann.

Bei Bedienung beider Geräte durch einen Mitarbeiter, welcher gleichzeitig auch den Unimog lenkt, erfordert speziell die Bedienung des Böschungsmähers ein hohes Maß an Konzentration. Gleichzeitig erfordert aber auch der Randstreifenmäher die Aufmerksamkeit des Fahrers, wodurch es zwangsläufig zur Vernachlässigung der Beobachtung des Verkehrs kommt. Besonders bei stark befahrenen bzw. unübersichtlichen, kurvenreichen Straßen stellt dies einen nicht unerheblicher Risikofaktor dar.

Die Sicht auf den Böschungsmähkopf ist bei abfallenden Böschungen oder hinter Leitschienen oftmals schon ab der 2. Mahd nicht mehr gegeben. Dadurch besteht eine erhöhte Gefahr der Kollision mit nicht einsehbaren Hindernissen wie z.B. Grenzsteinen, illegalen Ablagerungen, Baumstümpfen, Tierkadavern etc.

Der obere Knickpunkt des Böschungsmäher-Auslegearmes ist bei bestimmten Arbeitsstellungen ebenfalls nicht bzw. nur schwer einsehbar, wodurch es auch hier zu Kollisionen mit z.B. Baumkronen, Straßenbeleuchtungen oder Verkehrszeichen kommen kann.

Bei alleiniger Bedienung kommt es (speziell bei stark fortgeschrittenem Bewuchs) zu Situationen wo Randstreifen und Böschungsmäher zugleich bedient werden müssten, was aber nicht möglich ist, da nur ein Joystick für beide Geräte vorhanden ist. Dies ist dann der Fall, wenn z.B. der Taster des Randstreifenmähers durch den Bewuchs und nicht durch den Leitpflock oder Verkehrszeichen Steher ausgelöst wird und dieser durch den Joystick overruled werden muss. Solche Situationen treten allerdings nicht allzu oft auf und stellen die Ausnahme dar.

Hier wurde im Bereich der Straßenverwaltung eine Arbeitsgruppe eingesetzt, die diese Problematik aufarbeitet und eine Lösung erarbeitet, die es ermöglichen wird, auch mit geringem Aufwand eine sichere und die Gesundheit der Bediensteten nicht beeinträchtigende Bedienung des Arbeitsgerätes zu ermöglichen.

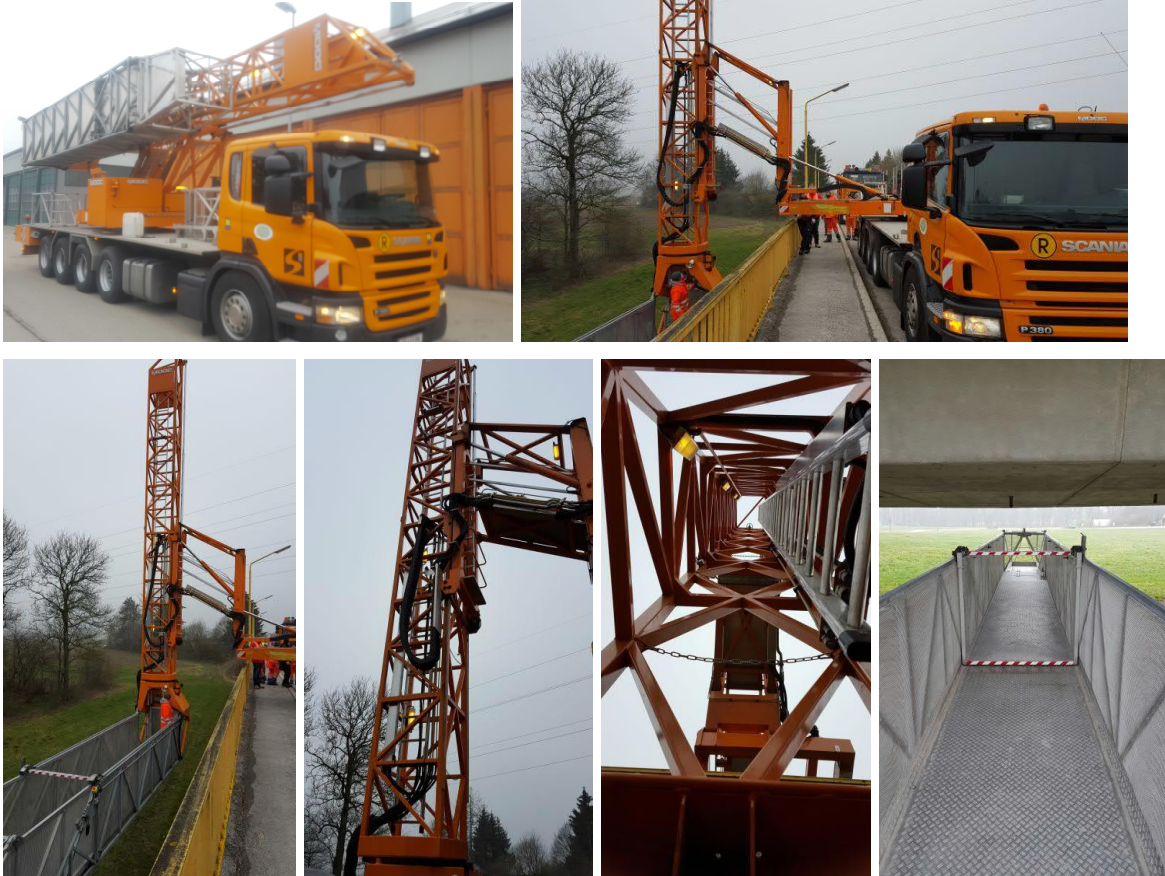
Die NÖ Bedienstetenschutz-Kommission hat das Brückeninspektionsgerät und die im Zusammenhang mit dem Umgang dieses Fahrzeuges notwendigen Überprüfungen, Unterweisungen und Unterlagen kontrolliert. Bei den Verhaltensregeln wird besonders auf die Dokumentation der Übergabe des Fahrzeuges, die Einschulungen der Fahrer und die Einhaltung der evtl. erforderlichen behördlichen Bewilligungen (§ 90, StVO) geachtet. Ein wesentliches Augenmerk wird auf die Verkehrsabsicherungen gelegt. Die Verkehrsregler werden hinsichtlich Verkehrsregelung überprüft und als zusätzliche Absicherung wird hinter dem Brückeninspektionsgerät ein Absicherungs – LKW aufgestellt.

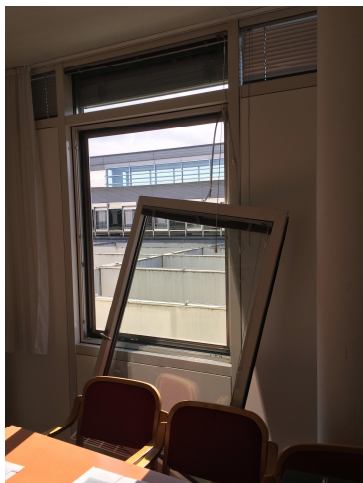
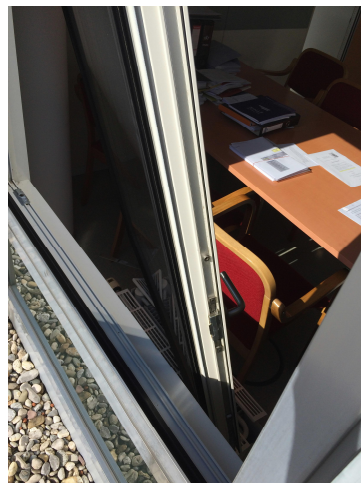
Am 8.6.2016 ist beim Schließen eines Drehkippfensters der gesamte Fensterflügel aus dem Fensterrahmen herausgefallen. Der Fensterflügel wurde nach ca. 40 cm durch den unter dem Fenster befindlichen Heizkörper gebremst. Ein gänzlicher Absturz nach innen und damit auf Bedienstete wurde durch das schmale Metallband an der rechten Oberseite des Fensters (Kippbegrenzer) verhindert, dessen Nieten nicht zur Gänze ausgerissen sind.

Aus Sicht der Bedienstetenschutz-Kommission können derartige mechanische Probleme zu Gefährdungen von Landesbediensteten führen, sodass eine laufende Wartung und Überprüfung durch Fachfirmen (insbesondere auch hinsichtlich der Serviceintervalle, etc.) oder durch die Abteilung Gebäudeverwaltung erfolgen muss. Ein sicheres Benützen der rund 5.500 Fenster im Landhausbezirk muss gewährleistet sein, damit eine Gefährdung von Leben und Gesundheit der Bediensteten beim Öffnen und Schließen der Fenster auszuschließen ist. Von der Abteilung Gebäudeverwaltung wurde deshalb ein allgemein beeideter und gerichtlich zertifizierter Sachverständiger beauftragt, die Fensterelemente zu besichtigen, den Zustand der Fensterqualität zu überprüfen und diesen festzuhalten. Bei der Begehung wurden Unregelmäßigkeiten und Mängel wie z.B. abgebrochene Rollenzapfen und beschädigte oder verbogene Schließteile und Ecklager vorgefunden, die jedoch kein Sicherheitsrisiko darstellen. In dem Gutachten wurde aufgrund der festgestellten Mängel und um die Nutzungsdauer der Fenster zu verlängern, eine Wartung angeraten. Aktuell bearbeitet die Abteilung Gebäudeverwaltung die Ausschreibung für die Vornahme der Inspektion, Wartung und Reparatur aller rund 11.000 Fenster im Landhausbezirk und in den Bezirkshauptmannschaften.

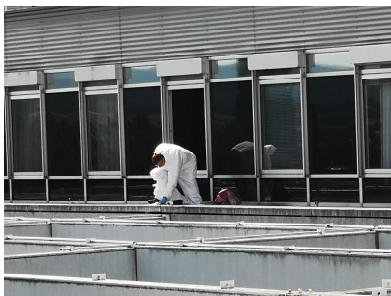
Für verschiedene Arbeiten (Wartung, Instandsetzung, Pflege) ist es erforderlich, die Flachdachbereiche der Gebäude im Landhausbezirk zu nutzen. Diese waren nicht mit einer Absturzsicherung bzw. mit einem Sicherheitssystem ausgestattet. Nunmehr wurden sämtliche Flächen mit einem Geländer abgesichert und weitere absturzgefährdete Stellen mit Anschlagpunkten und Sicherungshaken ausgestattet.

absturzgefährdete Tätigkeiten

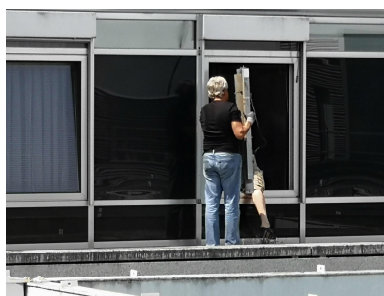
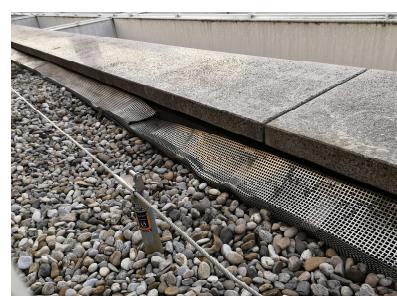
neu angebrachte Anschlagpunkte

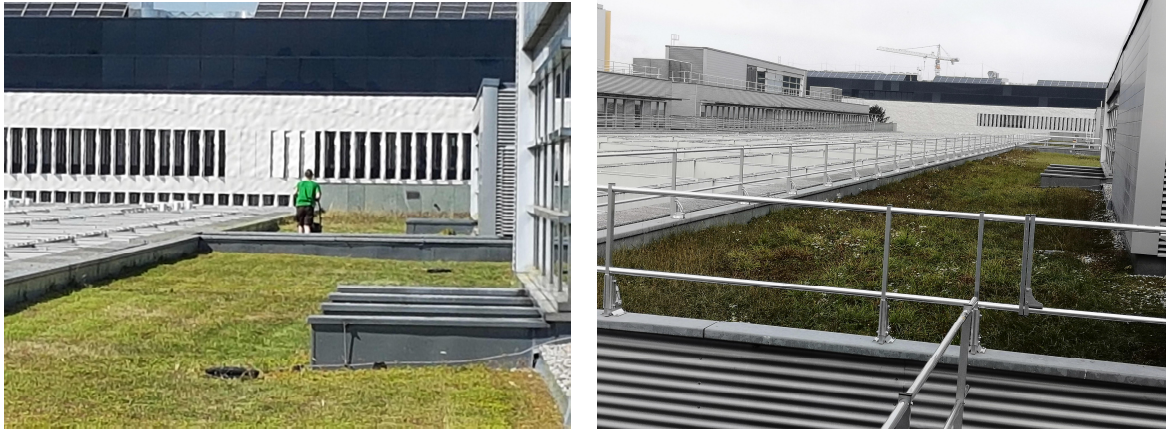
neu angebrachte Absturzsicherung

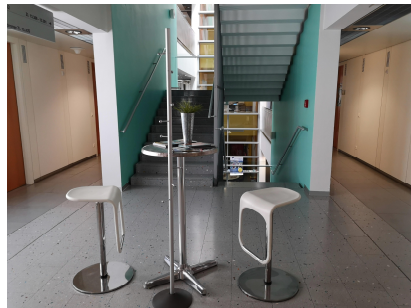
In einem Gebäude des Landhausbezirkes wurden vor dem Aufzug ein Hochtisch mit 2 Sesseln und ein Kleiderständer aufgestellt. Im Gefahrenfall stellt dies eine grobe Beeinträchtigung des Fluchtweges dar und behindert die Bediensteten beim Verlassen des Gebäudes. In einer Paniksituation sind auch schwere Verletzungen nicht ausgeschlossen.

Fluchtwege dürfen nicht verstellt oder in ihrer erforderlich nutzbaren Mindestbreite eingeengt werden.

Fluchtwege dürfen nicht durch Gegenstände die leicht umgestoßen oder verschoben werden können begrenzt werden. Das heißt, das Abstellen beweglicher Gegenstände aller Art, ist in und um Flucht- bzw. Verkehrswege, Gänge und Stiegenhäuser verboten. Diese Bereiche sind ständig in ihrer gesamten Breite freizuhalten.
